# Kompositbeläggning eller konventionell målning I KORROSIVA MILJÖER?

**Korrosion kostar samhället dagligen miljontals kronor och vissa industrier, kommuner, rederier med flera utsätts mer än andra av korrosionsskador och därmed ökade underhåll- och driftkostnader.**

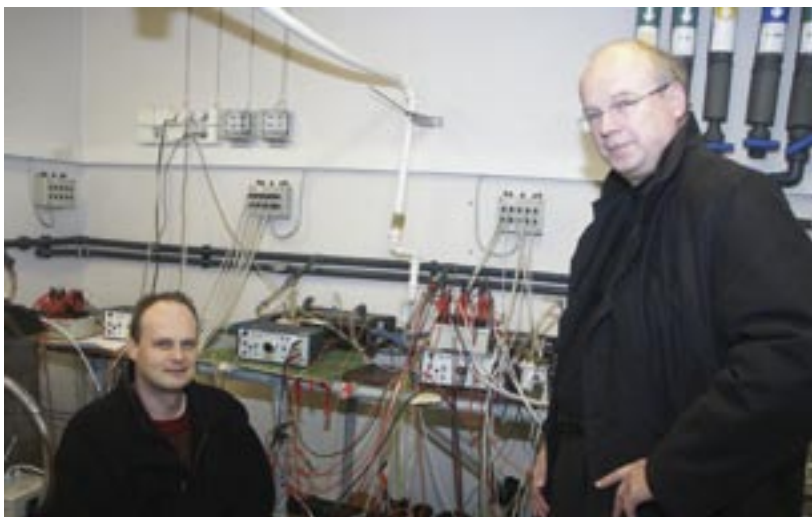
John Berget SINTEF (t.v.) och Arne Øvre-Johnsen vid den testutrustning SINTEF har utvecklat för Safecoat-projektet gällande varm/kall vägg.

För att klara tester i den högre temperaturen (70° C) var Sintef tvungna att konstruera en specialutrustning (se bild ovan).
