# Renoverade ”skenande” press – ökade kapaciteten med 15 procent

**När Anders Dahlberg**, som ansvarar för underhållet på CTMP-anläggningen vid Stora Enso Skogshalls bruk, och hans kollegor fick problem med en press, löste en glad norrman problemet. Resultatet blev att produktionen i den aktuella pressen kunde ökas med 15 procent samtidigt som man kunde sänka energiförbrukningen.

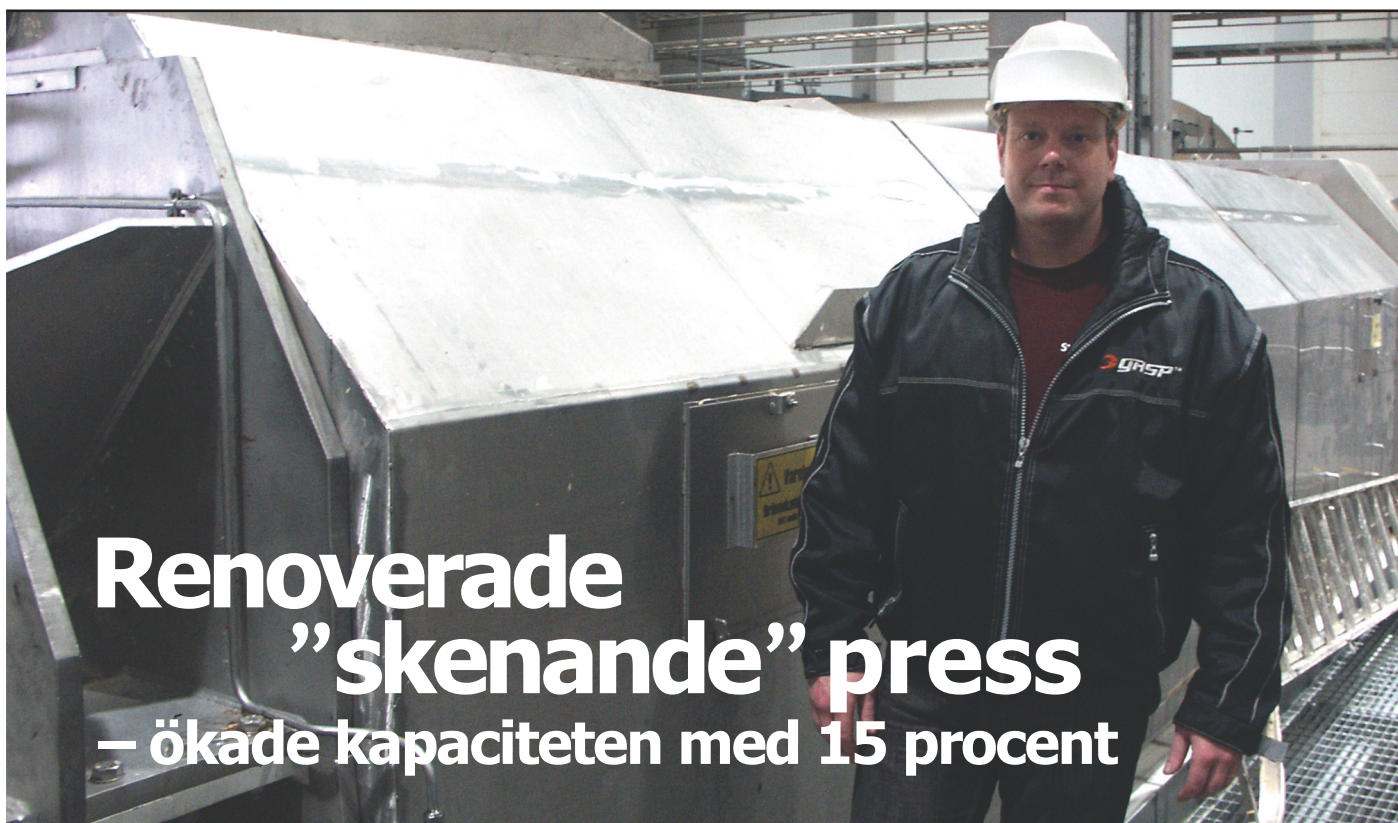
Anders Dahlberg vid pressen som numera både går bättre än tidigare och med lägre energiförbrukning.

**EFTER MÄTNINGAR** svetsades gängorna upp med påläggs-svetsning och slipades in efter rätt mått och stigning, varpå man också bytte ut sliltskorna i högtrycksdelen. Man kontrollerade rundheten på silkorgarna samt gjorde en noggrann inmätning av korgarna.

- Efter den åtgärden har vi inte haft något problem. Avvattningen är bra, pressens produktionstakt är 15 procent högre och vi har inte märkt några störningar. Den är nästan som ny. Dessutom har vi också kunnat konstatera att vi har fått en lägre energiförbrukning för den här pressen.
