**Utrustning:** Gummerade valsar

**Problem:** Gummit släpper i kanten av valsens. Korrosion "lyfter" gummit från valsens.

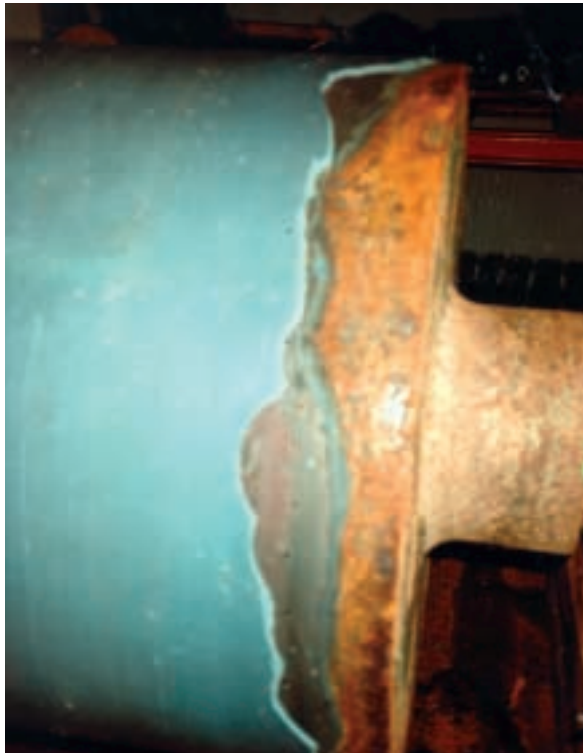
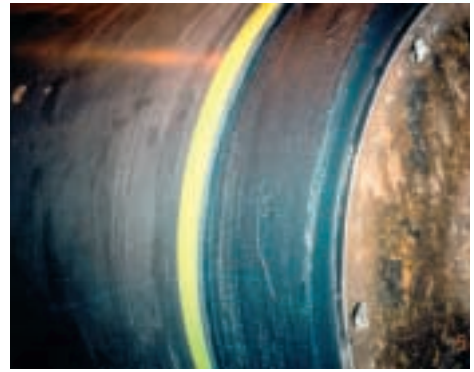
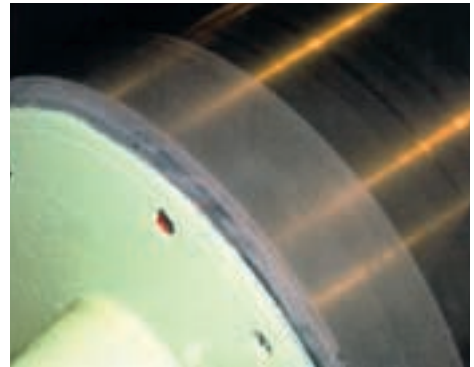
Prov med syrafasta ringar har utförts men kapillärkraften gör att vatten tränger in mellan ring och gummi, vilket orsakar korrosionsproblem.

**Lösning:** Skadat gummi borttages och valsens skyddas och repareras med komposit.

**Utfall:** Sedan 1990 har denna reparationsmetod använts på hundratals valsar inom nordisk pappersindustri.
