# KOMPOSIT:

Använder samma kompositteknologi för att lösa industriella problem med ytbehandling

# Opartiska tester och rapporter

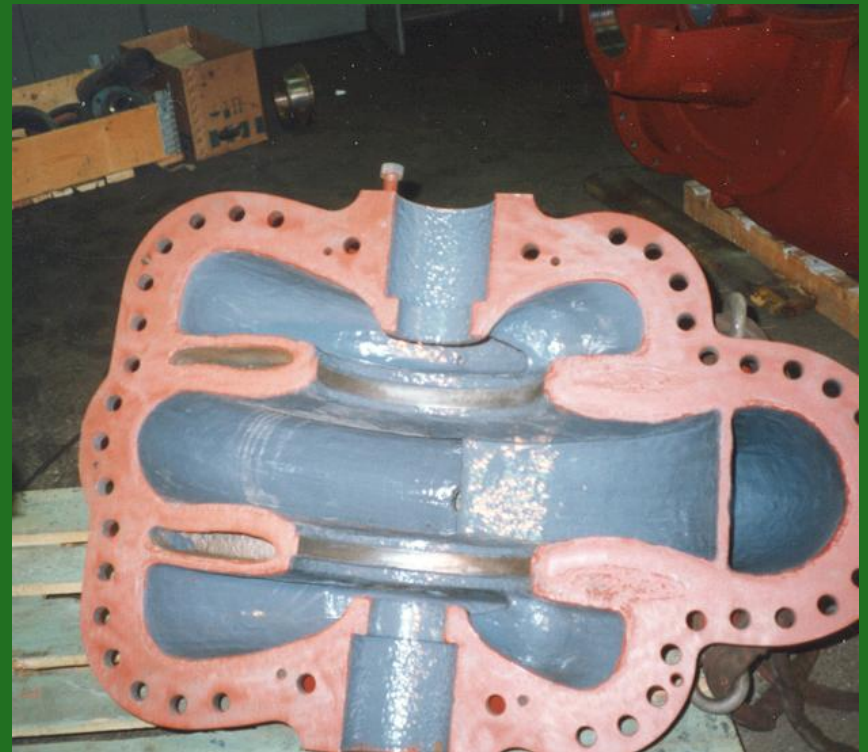
# Blandningspump

Före 367 kW 11.9 t/h prod 637 rpm

Efter 281 kW 13.2 t/h prod 594 rpm

Inbesparing 688.000 kWh x 0.25 = 172.000:- / år

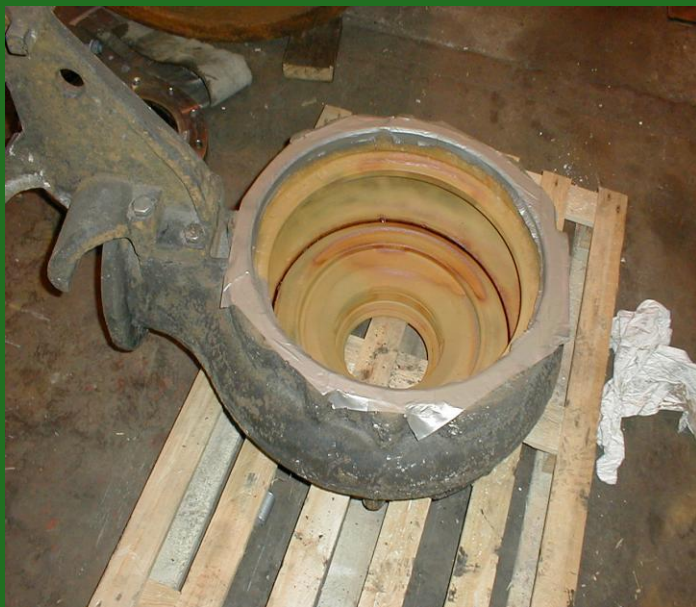
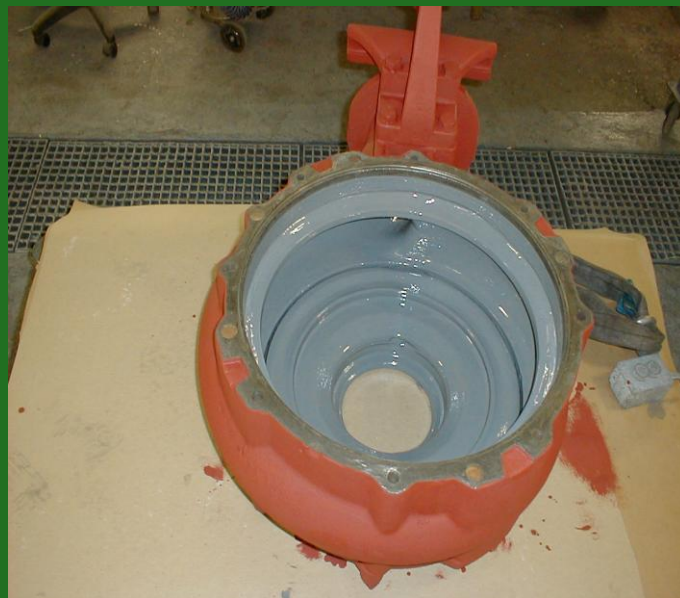
# Flygt 3300-454

| | <u>Före beläggning</u> | <u>Efter beläggning</u> |
| Kapacitet | 55 liter/sek | 65 liter/sek |
| Energiförbrukning | 59 kW | 54 kW<br>+18% vatten<br>- 8,3% energi |
