**Utrustning:** Bark-, flis- och paraskruvar.

**Lösning:** Skruvarna skyddas med keramkompositer.

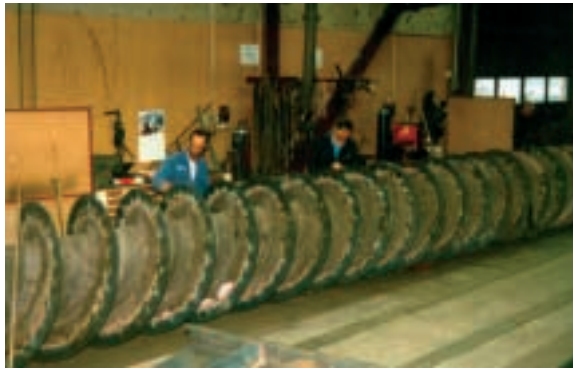
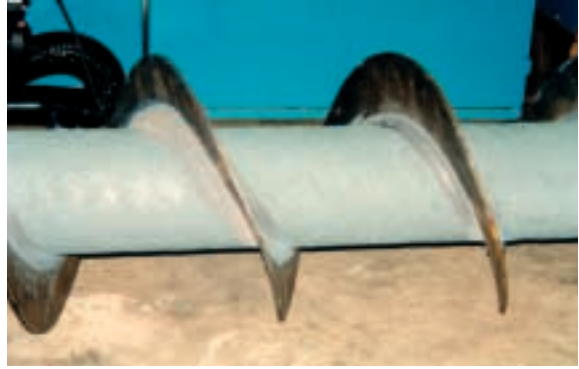
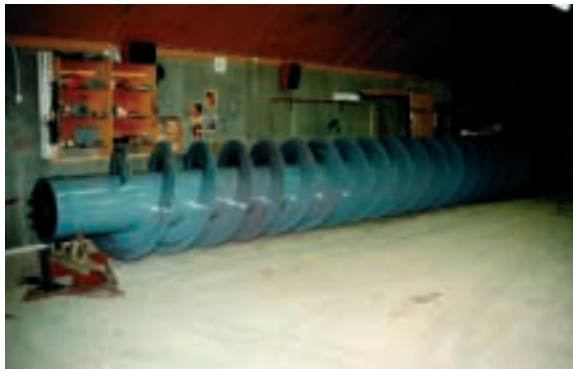
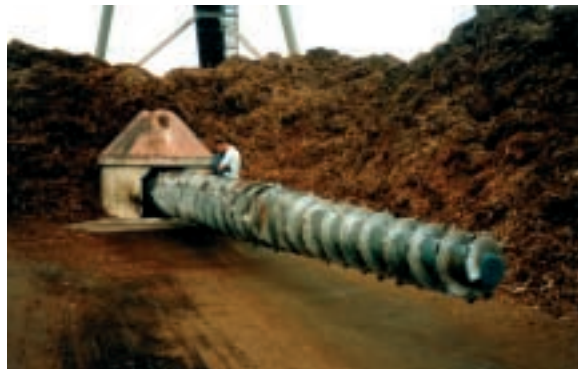
**Problem:** Kraftigt slitage vilket medför kort livslängd trots att speciallegeringar eller hårdsvetsning har använts.

Totala livstidskostnaden, TLK, är hög och det är nödvändigt att öka tillgängligheten.

**Utfall:** Skruvarnas livstid har i flertalet fall ökat 4-5 gånger, vilket har inneburit att också nya skruvar har skyddats.

**INBESPARING: Högre tillgänglighet och lägre TLK.**
